Hemisección radicular, alternativa terapéutica en fracturas radicales verticales. Presentación de un caso

Root Hemisection, Therapeutic Alternative in Vertical Root Fractures. A Case Report

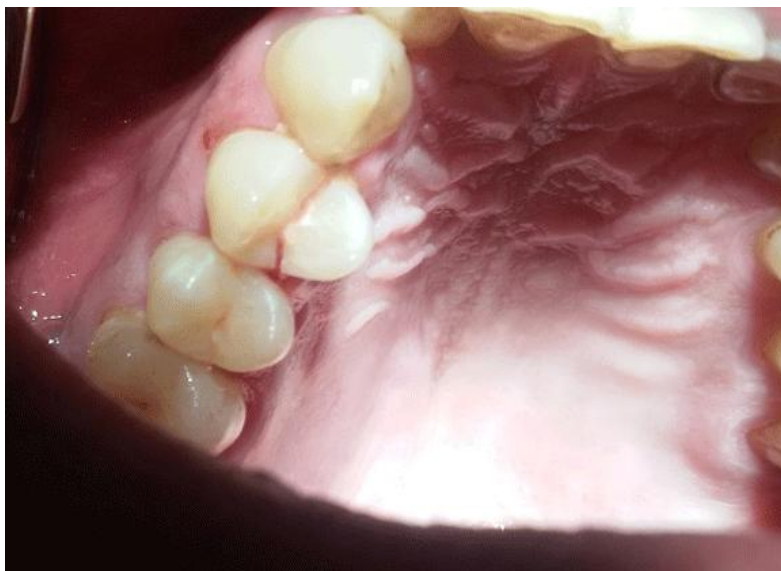
Fig. 1. Paciente masculino de 57 años con fractura vertical de corona y raíz del 14

Al establecer el diagnóstico de fractura vertical de corona y raíz, se habla al paciente del mal pronóstico para el diente, porque el tratamiento indicado era la exodoncia y de las posibles alternativas de realizar un tratamiento más conservador, hacer una hemisección de la raíz palatina, tratamiento pulpo radicular de la raíz vestibular y posterior restauración de la corona del diente. Tras valorar las opciones terapéuticas, el paciente accedió a realizarse la hemisección. A continuación realizamos la hemisección, extrayendo la raíz palatina. En siguientes visitas, y mientras esperamos la cicatrización de los tejidos blandos, realizamos el tratamiento de conductos de la raíz vestibular del 14 ([Fig.2](#)). Pasado un mes desde la hemisección y 21 días de culminado el tratamiento pulpo-radicular de la raíz vestibular, se realiza tallado y restauración final de cúspide vestibular, usando resina fotopolimerizable de grabado ácido ([Fig. 3](#)).

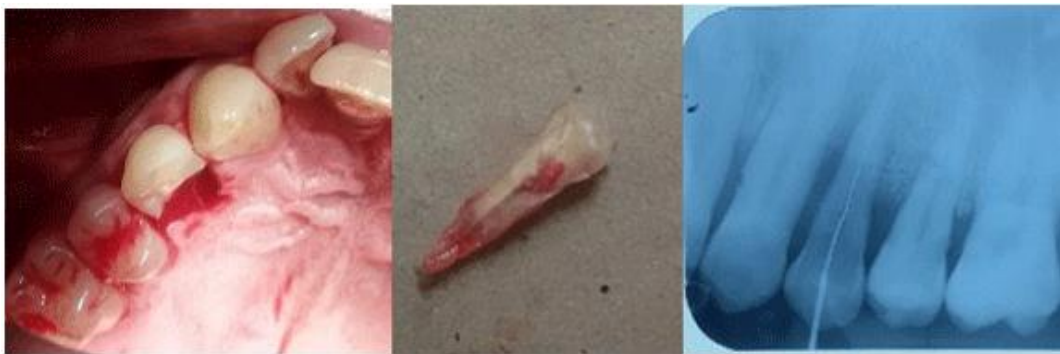
Fig. 2. Exodoncia de raíz palatina del 14, conductometría de raíz vestibular

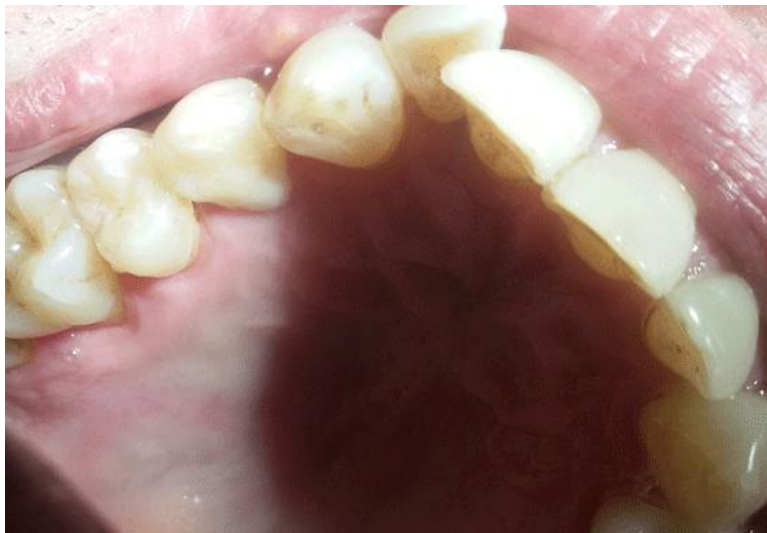
Fig.3 Restauración final del 14

Controles periódicos: se realizaron controles clínicos y radiográficos al mes y cada tres meses hasta el año, tras la restauración definitiva. La situación clínica muestra la desaparición de los síntomas clínicos de dolor y molestias a la masticación; no hay presencia de movilidad y la

exploración radiográfica muestra signos de pérdida ósea por patología crónica periodontal, similares a los observados al inicio del tratamiento.
